Settimana 13

13E1

Esercizio 1

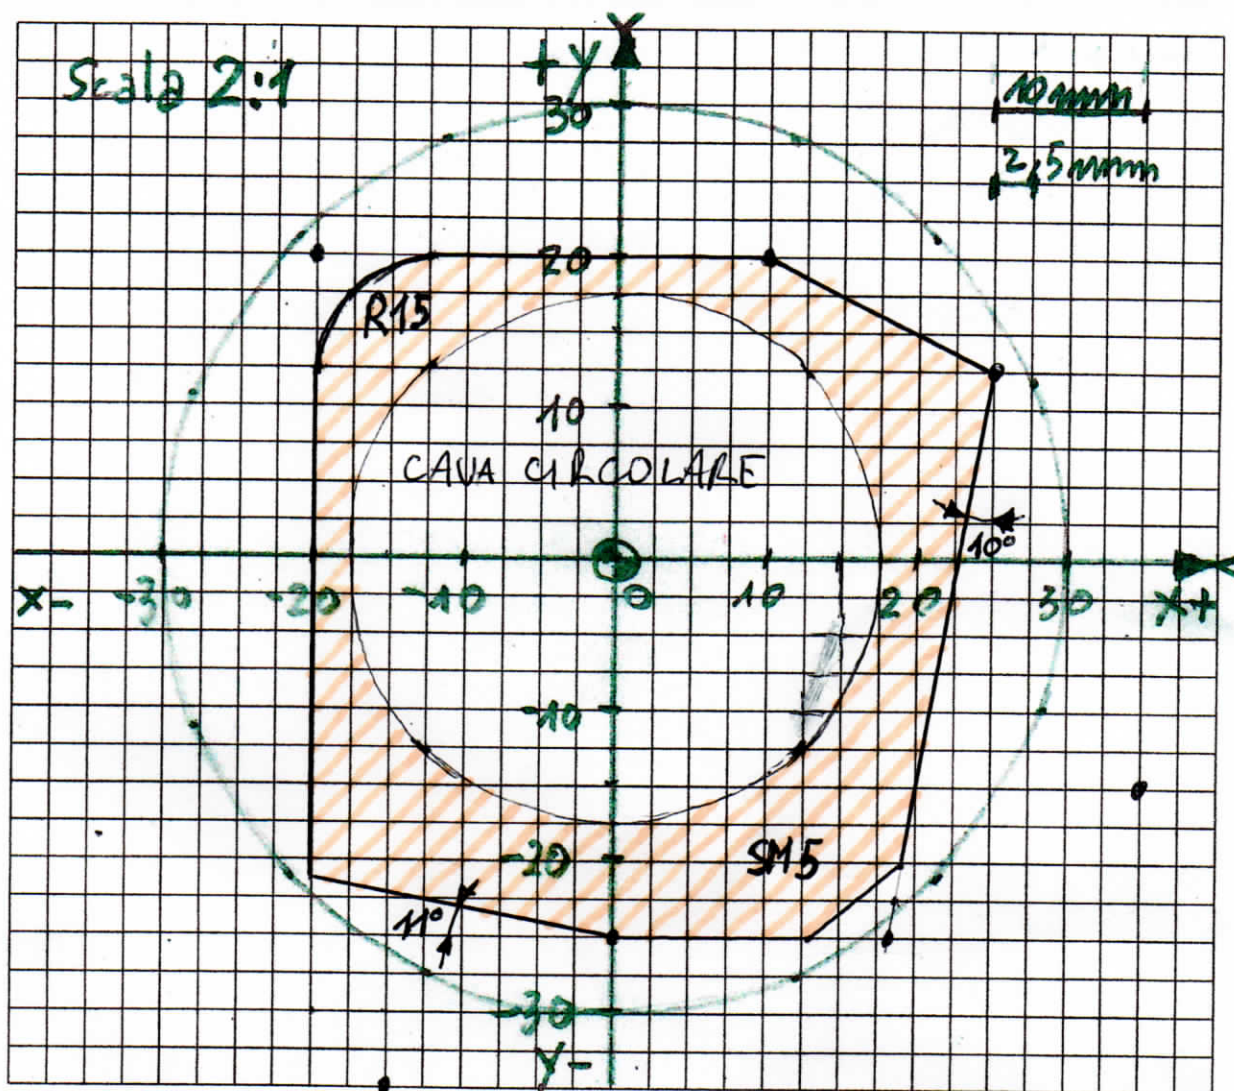
Senso ORARIO

Attacco con G41

Profondità Profilo 12mm

Nr. di Passate 2

Punto di Attacco ed Usata

X35Y-15

Cava in 3 passate da 2mm  
profondità totale 6mm  
DØ=1
